● 棟の積み直し工事

既存の瓦を再利用して、棟を積み直す作業

きのえ
有限会社 甲瓦工業

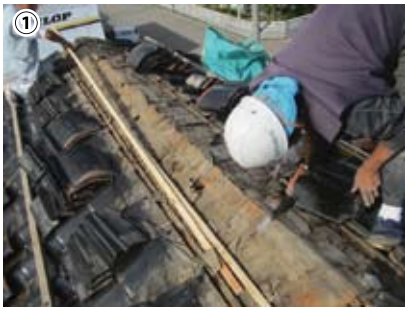
※銅線葺きも釘止めの瓦も作業概要は同じです。

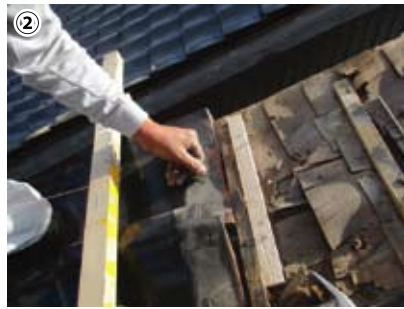
棟の下の瓦は通常さわれないので、この機会に、下地などもしっかり補修し、瓦も葺き直します。

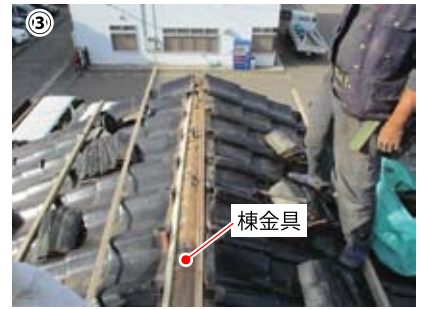
他にも緩んでいる箇所はしばり直します。

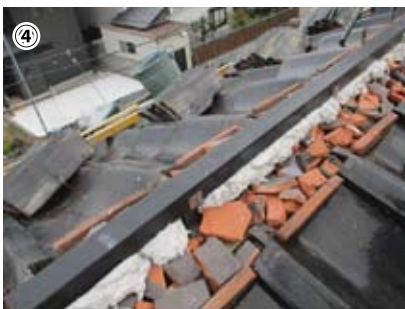
棟金具

冠瓦を固定する芯木を取り付ける金具を取り付け、のし瓦には緊結用の銅線を縛ります。

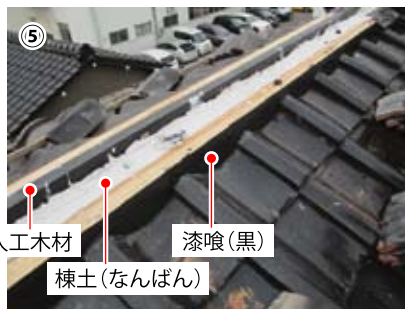
棟土が水を吸い上げないように、面戸瓦の間に瓦のかけらを敷き詰め、芯木を取り付けます。

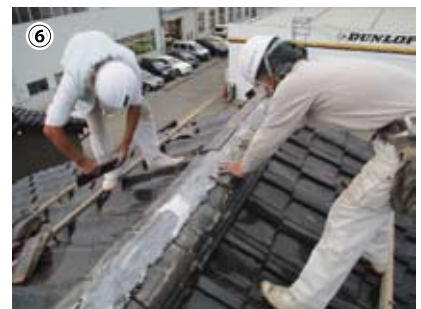
人工木材
漆喰(黒)
棟土(なんばん)

人工樹脂製の芯木を取り付け、棟部分の土台が完成しました。

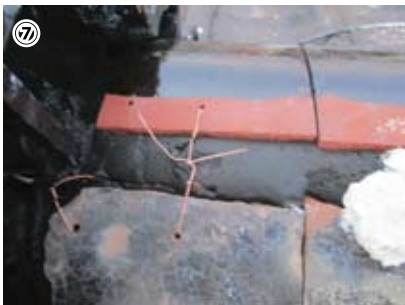
棟土は硬化剤が入っており、冬季には不凍液も入ります。

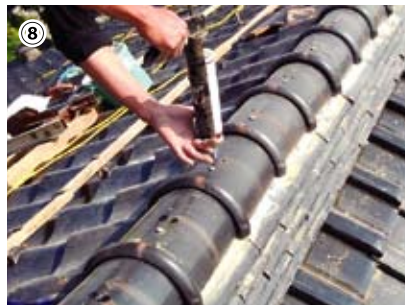
のし瓦同士を緊結して、交互に積み重ねていきます。

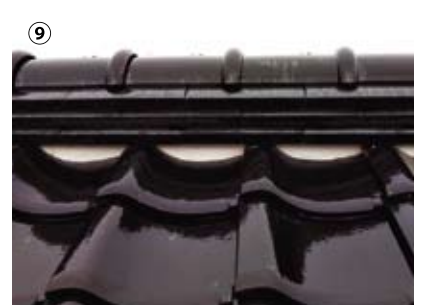
冠瓦を芯木にビス止め固定し、使用しなくなった銅線用の孔は、コーキングで塞ぎます。
